Estudo de Implementação e Gestão Ambiental de Medidas de Recuperação num troço do Rio Leça

Silvino David Lopes Moreira

Mestrado em Ciências e Tecnologia de Ambiente

Ano 2016/2017

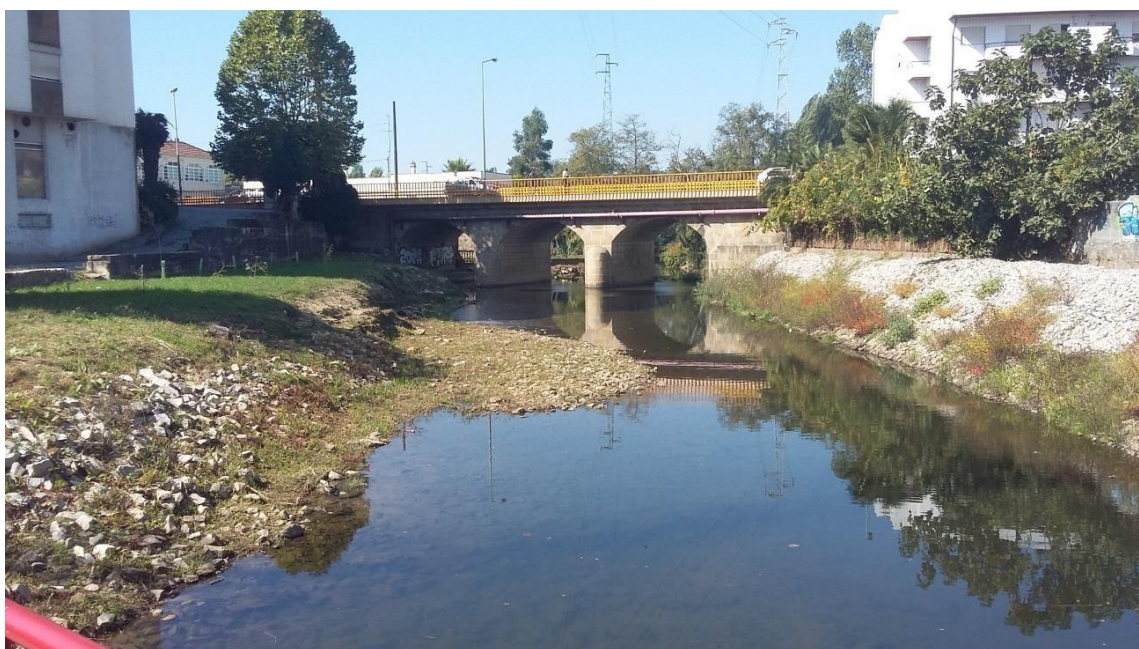
Desta forma, é possível uma caracterização mais pormenorizada das diferentes secções. Assim, a secção A apresenta a margem direita completamente limitada por muro dada a aproximação adjacente de propriedade privada, a margem esquerda apresenta alguma sinuosidade fruto da artificialização da mesma, resultado do depósito de entulhos e resíduos de construção e posterior assoreamento. Esta vertente apresenta uma inclinação algo acentuada. Assim a margem esquerda nesta secção revela uma baixa biodiversidade ripícola sendo o solo grosseiro e levemente revestido por flora infestante (*Fallopia japonica*)

Figura 2 – Secção A. Foto tirada a 6 de Outubro de 2016, a jusante da Rua do Rio Leça.

Nestas secções do Rio pretende-se reestruturar a linha de água de forma a estabilizar as duas margens. Para isso prevê-se a limpeza e a desobstrução da linha de água com remoção de material sólido numa extensão de 50 m, com intuito de recolocar o material removido, junto á base do muro (limite direito), permitindo a futura reposição da margem direita, actualmente inexistente. Desta forma, procura-se reforçar a estrutura do muro, através da deposição de material sólido na base do muro e promover a posterior renaturalização. Este procedimento ocorrerá com recurso a maquinaria pesada, no caso, uma escavadora de rastos de tonelagem elevada, devido á necessidade de alcance do braço. A distância de alcance do braço é fundamental de maneira a minimizar os efeitos negativos da circulação de maquinaria no leito do rio.

A área de material sólido a remover tem a seguinte dimensão: 50 m de comprimento, 4m de largura por 1,5 m de altura. Contudo, pretende-se que a margem apresente um declive menor do que a actual de forma a facilitar o escoamento do caudal em situação de cheia.

A área de intervenção corresponde a uma área aproximada de 260 m², e o volume estimado do material sólido a remover, assume as dimensões do talude acima descritas, que tendo em consideração o declive da margem, projecta-se um valor de 150 m³. Contudo é de ter em conta que o volume retirado não se reporta a nenhum sedimento do leito do rio (não se procedendo a

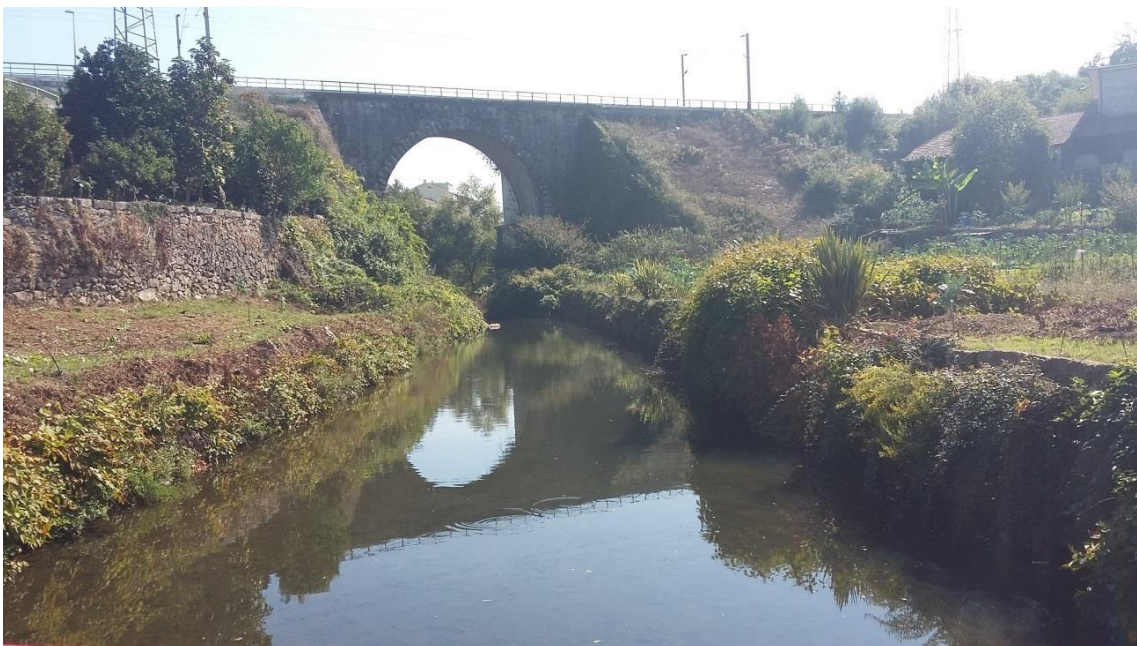
A secção B apresenta uma delimitação do curso de água distinta da secção A. A margem direita apresenta uma maior passagem verde, fruto do excessivo desenvolvimento de flora infestante (*Fallopia japonica*), um declive de socacos (margem típica da zona ribeirinha) e a presença de aglomerados de tábuas-largas (*Typha latifolia*) junto à margem. A margem esquerda encontra-se delimitada por muro em toda a extensão de forma a proteger o terreno adjacente, de propriedade privada e utilizado para cultivo. Contudo, o muro apresenta um elevado estado de degradação com probabilidade de queda.

Figura 3 - Secção B. Foto tirada a 6 de Outubro de 2016, a montante da Rua do Rio Leça.

Nesta secção pretende-se reforçar a estrutura do muro na margem esquerda, através da deposição de material sólido na base do muro. Desta forma, procura-se assegurar a estabilidade do muro, através do reforço da estrutura sedimentar na base do mesmo, recolocando material sólido em toda a sua extensão e posterior renaturalização (ver figura 3).

A área total a intervir corresponde a 2700 m² de margem naturalizável. A área de material sólido a remover é de 260 m², posteriormente utilizado na reposição das duas margens com 270 m² (direita 130 m² na secção A; e esquerda 140 m² na secção B)

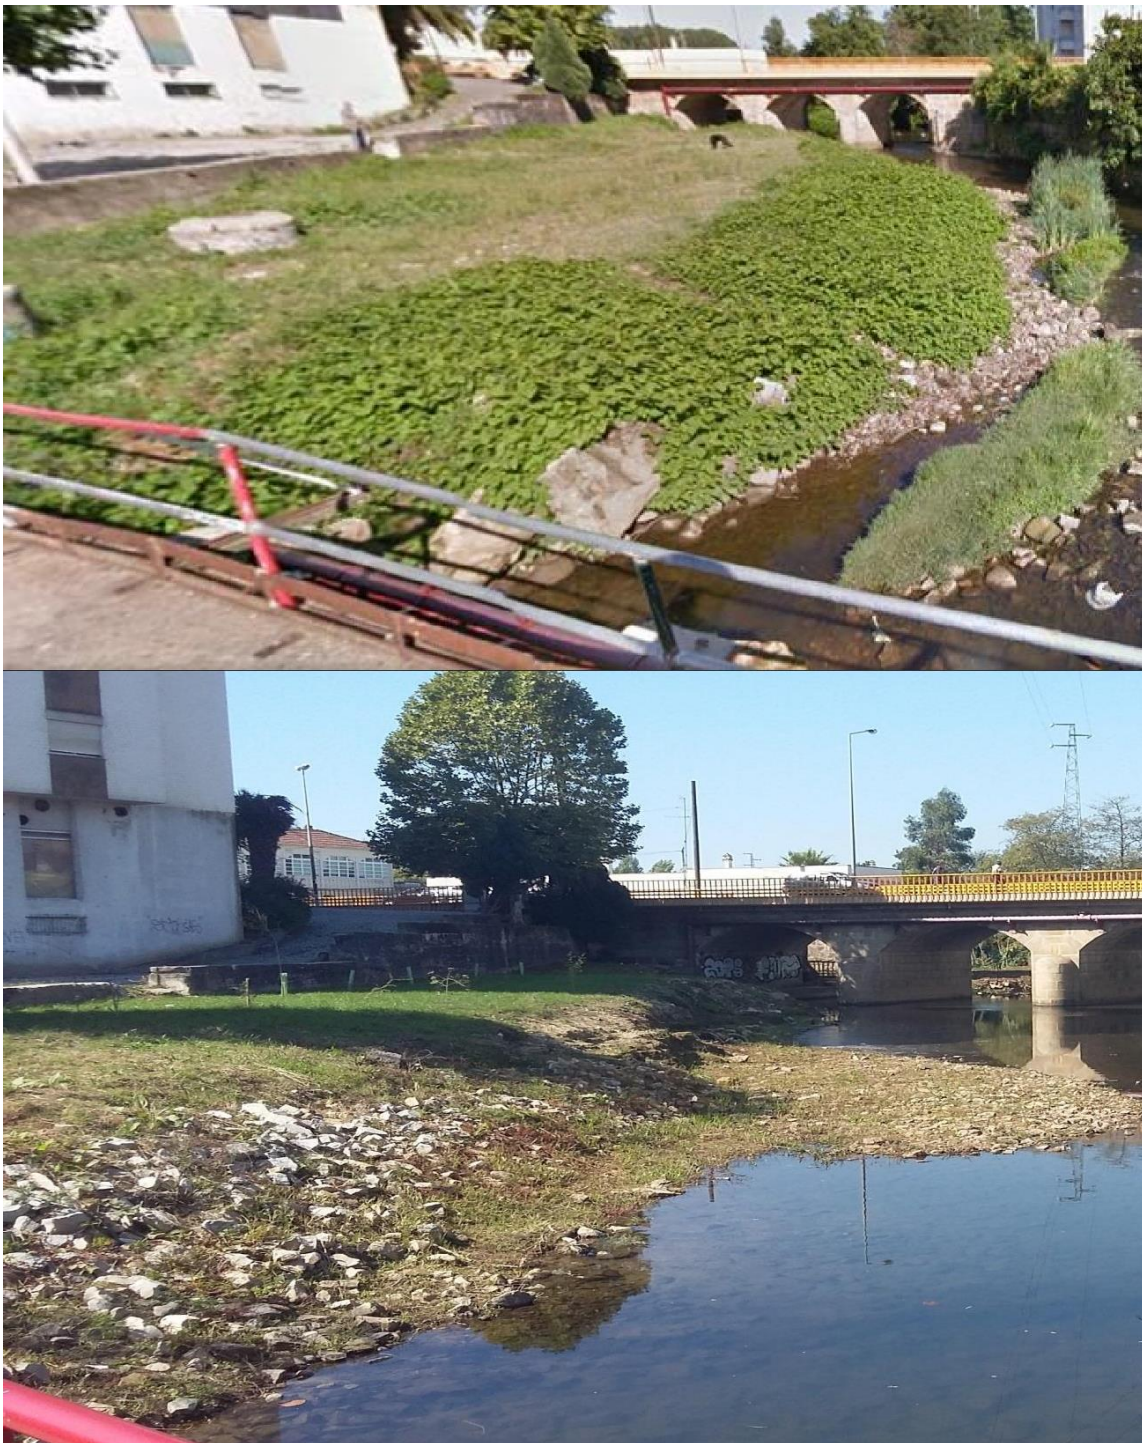
Acrescidos aos materiais sólidos, verifica-se ainda a existência de resíduos sólidos urbanos espalhados pelo espaço, fruto de má utilização da zona ribeirinha pelos cidadãos. Tais resíduos correspondem a restos de

Nos 150 metros de troço analisado encontram-se vários pontos de descargas diretas para a massa de água, o que se revela como uma situação gravosa ao nível da qualidade sanitária da água e de toda a área envolvente pois encontra-se acessível a toda a população que dela usufrui, sendo o local de passagem para muitas crianças devido à proximidade de um centro escolar.

Devido às excessivas descargas e à acumulação inadequada de resíduos domésticos e de construção, que ilegalmente ali são depositados, esta zona transformou-se num pólo de atracção de ratos e outros animais indesejados e propagadores de doenças.

Figura 4 – Antes (foto de cima) e depois (foto de baixo) da remoção de material sólido da margem direita da Secção A do Rio Leça. Imagens retiradas a jusante da ponte da Rua do Rio Leça.

O volume de material sólido retirado é constituído por solo e rochas não contaminadas que, segundo o art. 6º do decreto-lei nº48/2008 de 12 de março, devem ser reutilizados no trabalho de origem. Desta forma, pretende-se a reutilização da totalidade dos materiais sólidos removidos através do reforço da estabilização dos muros e valorização das margens. Para isso, os materiais removidos serão colocados na base dos muros, para uma maior estabilização da estrutura e para a posterior reabilitação da margem. Os materiais sólidos em excesso, que não sejam reutilizados no trabalho de origem, serão encaminhados, pela junta de Freguesia de Ermesinde, para serem utilizados noutra obra da responsabilidade da Junta de Freguesia. Contudo, esse cenário não é expectável dada a reduzida dimensão do volume de material sólido a retirar (ver figura 4).

materiais de uso doméstico como embalagens, plásticos, papéis e vidros, que depois de separados serão encaminhados para o Ecocentro de Ermesinde para reciclagem.
